Общие записи о состоянии автомобиля

Toyota CROWN KLUGER

2.5L HEV AWD Prestige

Номер идентификации транспортного средства (VIN) : LFMJD7BN1****3997

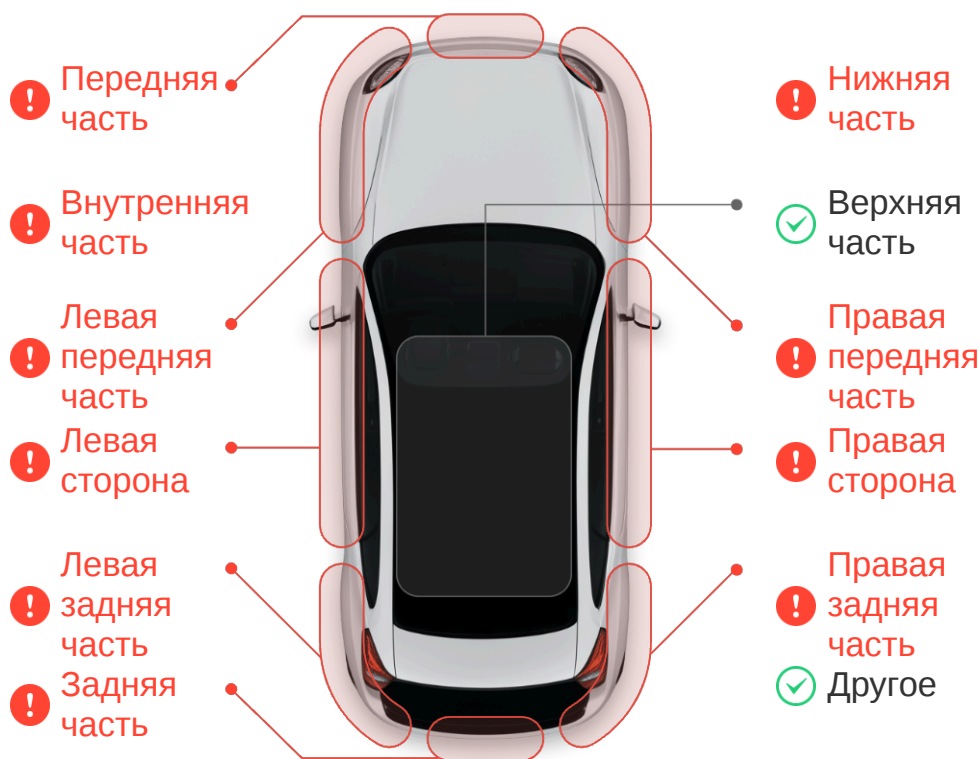
Обзор направлений ремонта автомобиля

Аирбэг : Замена, Разборка и сборка

Влияние на безопасность : Есть скрытые опасности для безопасности

Влияние на цену : Серьезно

Правый задний продольный брус : Замена

Правый передний конец продольного бруса : Замена

Правый передний колодный кожух : Замена

Правый передний продольный брус : Замена

Левая задняя крышка колеса : Замена,Демонтаж и монтаж,Покраска

Левая передняя крышка колеса : Замена

Левый передний продольный балка : Замена

Рамка радиатора : Замена,Демонтаж и монтаж

Балка подвески : Замена

Лобовое стекло : Замена

Капот двигателя : Замена,Покраска,Разборка и сборка

Передний бампер : Замена,Разборка и сборка,Покраска

Радиатор : Замена

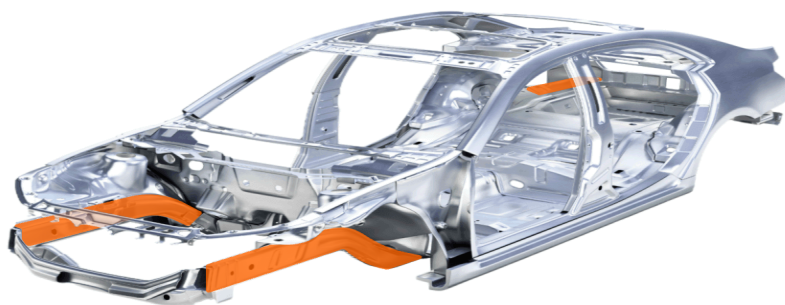
Следы ремонта каркаса

Правый задний продольный брус : замена

Влияние на безопасность : есть потенциальная опасность безопасности

Влияние на цену : серьезно

Правый передний продольный брус : замена

Левый передний продольный брус : замена

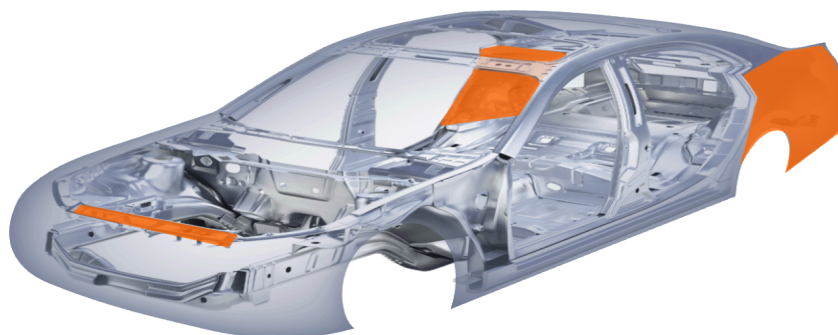
Следы ремонта усилительных элементов

правая передняя колодка : замена

Влияние на безопасность : есть риск безопасности

Влияние на цену : серьезно

левая задняя крышка колеса : замена, демонтаж и монтаж, покраска

левая передняя колодка : замена

радиаторный каркас : замена, демонтаж и монтаж

Влияние на безопасность : без влияния

Влияние на цену : значительно

правая задняя крышка колеса : покраска

Влияние на цену : незначительно
